**АКТ ЭКСПЕРТНОГО ИССЛЕДОВАНИЯ**

по заявлению исполнительного директора АПРО А.В.Квашнина

№№ 506, 654/8-6-21

**Внешний осмотр** (для удобства дальнейшего описания и исследования радиатора отопления, поступившие на исследование, были помечены №№ 1-9):

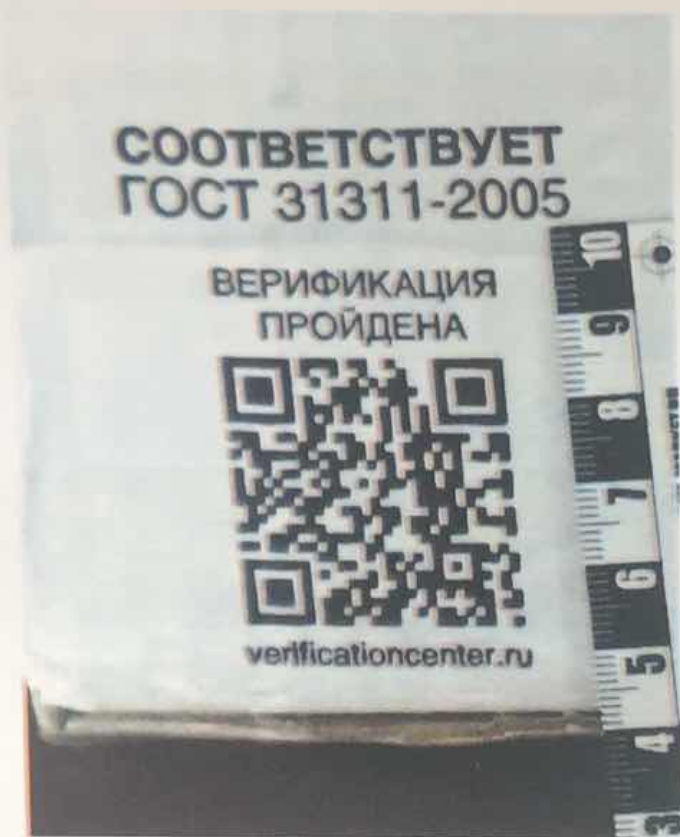
На упаковках имеется надпись «Соответствует ГОСТ 31311-2005 Верификация пройдена» (см. фото № 37).

Фото № 37. Общий вид надписи «Соответствует ГОСТ...»

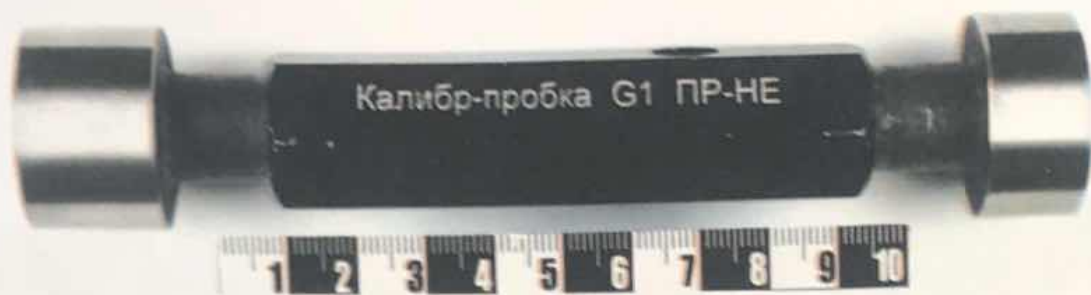
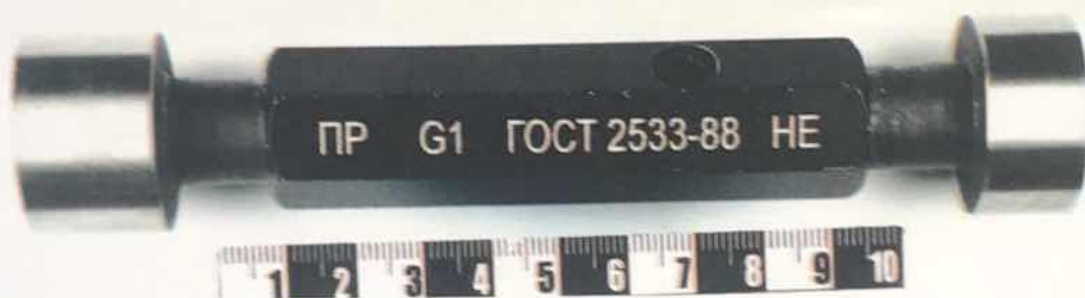
Калибр-пробка гладкий G1 ПР-НЕ (проходной и непроходной), на поверхности одной из его рабочих частей имеется маркировочное обозначение – «1В НЕ 0013», на другой – «1В ПР 0003», на одной из граней ручки – «калибр-пробка G1 ПР-НЕ», на другой – «ПР G1 гост 2533-88 НЕ (см. фото №№ 39-42).

Согласно пп. 2.3, 2.4 ГОСТ 24939-81 (СТ СЭВ 1921-79) «Калибры для цилиндрических резьб. Виды (с Изменением N 1)» гладкий проходной калибр-пробка «ПР» контролирует наименьший внутренний диаметр внутренней резьбы, гладкий непроходной калибр-пробка «НЕ» контролирует наибольший внутренний диаметр внутренней резьбы.

Фото №№ 39-42. Общий вид калибра-пробки гладкого G1 ПР-НЕ.

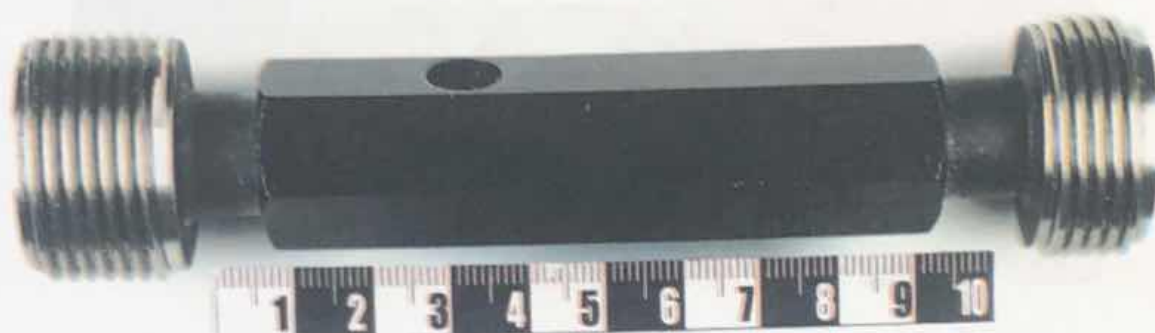
Фото № 43.

Резьбовой калибр-пробка G1 В ПР-НЕ (проходной и непроходной) с правой резьбой, на поверхности одной из его рабочих частей калибра имеется маркировочное обозначение – «G1 В НЕ 0132», на другой – «G1 В ПР 0032» (см. фото №№ 43-45)

Согласно пп. 2.1, 2.2 ГОСТ 24939-81 (СТ СЭВ 1921-79) «Калибры для цилиндрических резьб. Виды (с Изменением N 1)» резьбовой проходной калибр-пробка «ПР» контролирует наименьший средний диаметр (приведенный средний диаметр) и, одновременно, наименьший наружный диаметр внутренней резьбы, резьбовой

Фото №№ 43-45. Общий вид резьбового калибра-пробки G1 B ПР-HE.

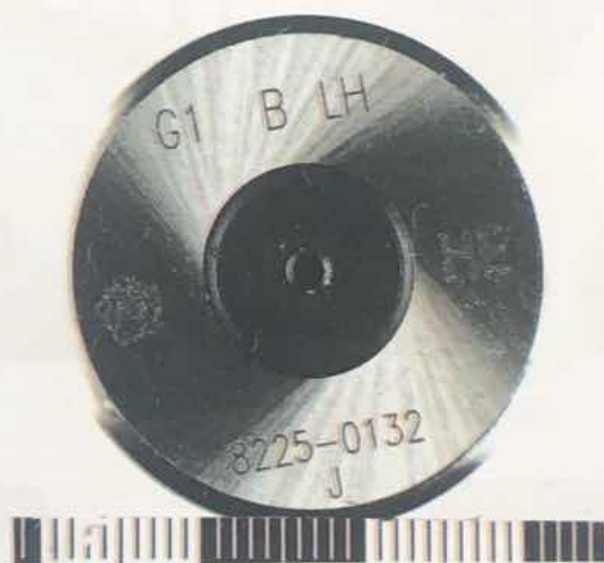
Резьбовой непроходной калибр-пробка G1 В НЕ LH с левой резьбой, на рабочей части калибра и одной из граней ручки имеются маркировочные обозначения – «J G1 В LH НЕ 8225-0132» (см. фото №№ 48, 49).

Согласно п. 2.2 ГОСТ 24939-81 (СТ СЭВ 1921-79) «Калибры для цилиндрических резьб. Виды (с Изменением N 1)» резьбовой непроходной калибр-пробка «НЕ» контролирует наибольший средний диаметр внутренней резьбы.

Фото №№ 48, 49. Общий вид резьбового калибра-пробки G1 B HE LH.

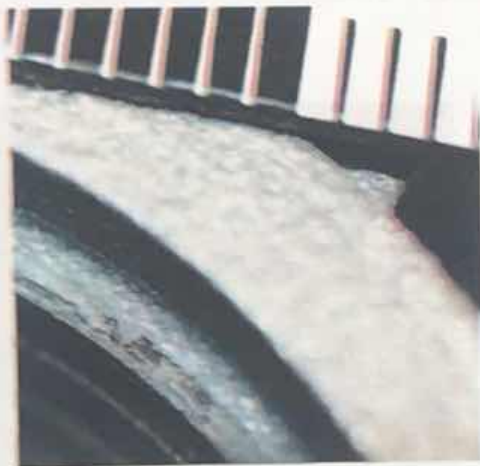
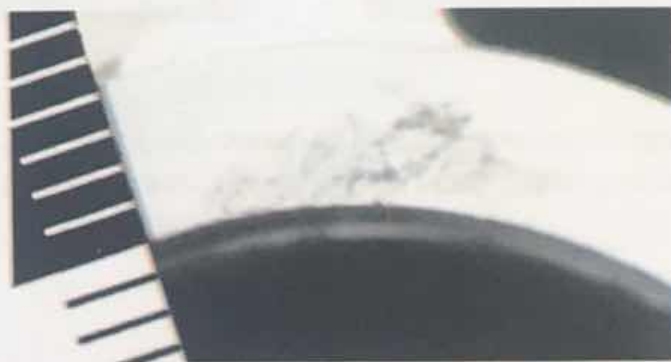
- на поверхности радиаторов имеются участки с неравномерным нанесением лакокрасочного покрытия, потеки красящего вещества (см. фото №№ 50, 51);
- на поверхности резьбы и участках, примыкающих к ней, имеются повреждения лакокрасочного покрытия, в повреждениях наблюдается свежий блеск металла (см. фото №№ 52-54).

Фото №№ 52-54. Общий вид поврежденных лакокрасящего покрытия.

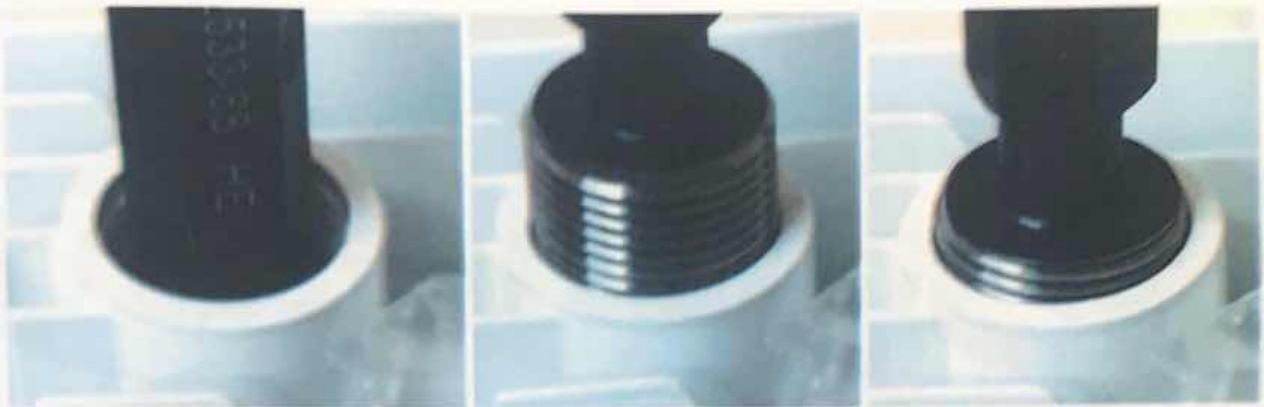
№№ отверстий	1	2	3	4
Диаметр отверстия (входной, макс.) мм	33,3	33,0	33,1	33,1
Внутренний диаметр резьбы, мм	31,7	31,3	31,4	31,4
Гладкий калибр-пробка проходной G1 ПР-НЕ	+	+	+	+
Гладкий калибр-пробка не проходной G1 ПР-НЕ	-	-	-	-
Резьбовой проходной правый калибр-пробка	-	-	нп	нп
Резьбовой непроходной правый калибр-пробка G1 В ПР-НЕ	+	+	нп	нп
Резьбовой проходной левый калибр-пробка G1 В ПР LH	нп	нп	-	-
Резьбовой непроходной левый калибр-пробка G1 В НЕ LH	нп	нп	- (вошел на 2,5 шага)	- (вошел на 3 шага)

Фото №№ 68-70. Положение калибров (гладкого непроходного – фото № 68, резьбового проходного – фото № 69, резьбового непроходного – фото № 70) в отверстии № 3 радиатора № 2.

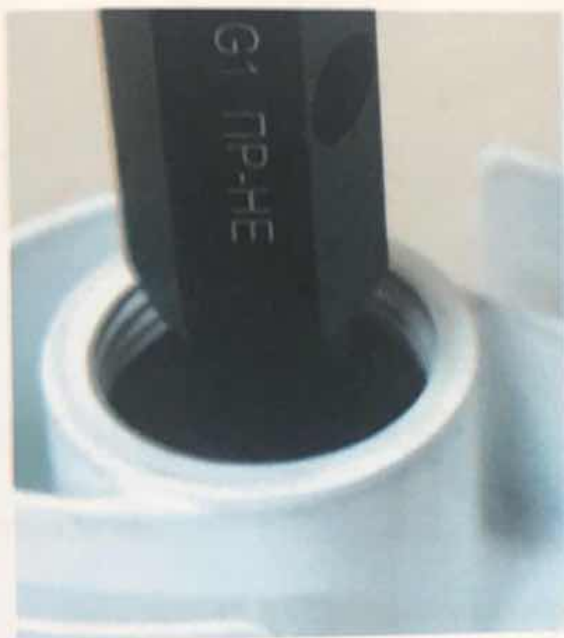
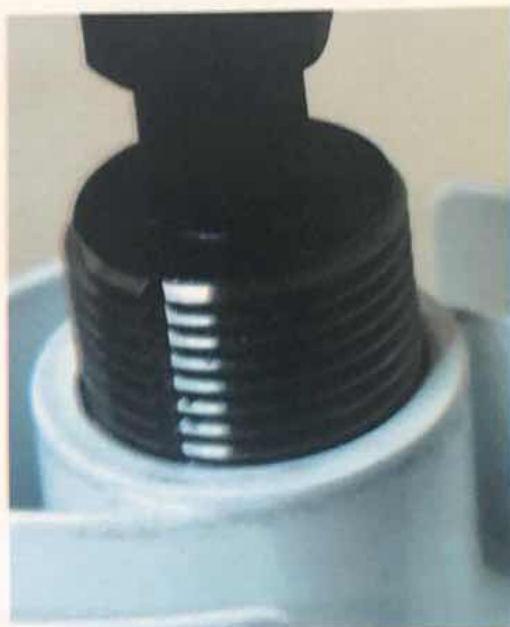
№№ отверстий	1	2	3	4
Диаметр отверстия (входной, макс.) мм	33,4	33,4	33,3	33,6
Внутренний диаметр резьбы, мм	32,2	30,8	31,4	31,4
Гладкий калибр-пробка проходной G1 ПР-НЕ	+	+	+	+
Гладкий калибр-пробка не проходной G1 ПР-НЕ	-	+	-	-
Резьбовой проходной правый калибр-пробка	-	-	нп	нп
Резьбовой непроходной правый калибр-пробка G1 В ПР-НЕ	- (вошел на 2,5 шага)	+	нп	нп
Резьбовой проходной левый калибр-пробка G1 В ПР LH	нп	нп	-	-
Резьбовой непроходной левый калибр-пробка G1 В НЕ LH	нп	нп	+	+

Фото №№ 79, 80. Положение калибров (гладкого непроходного – фото № 79, резьбового проходного – фото № 80) в отверстии № 4 радиатора № 3.

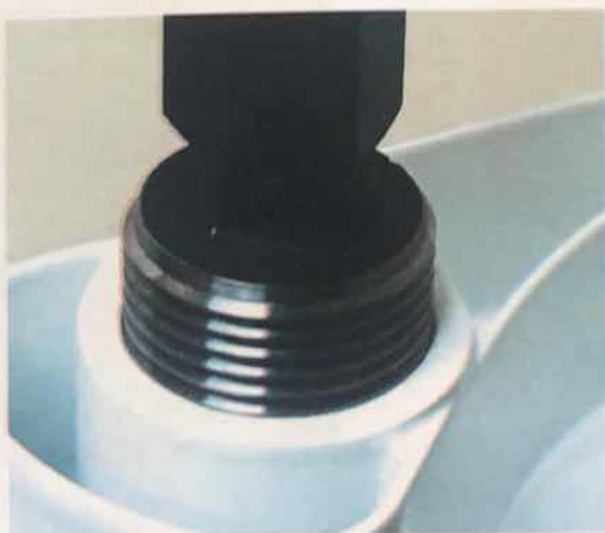
№№ отверстий	1	2	3	4
Диаметр отверстия (входной, макс.) мм	32,8	32,8	33,3	33,2
Внутренний диаметр резьбы, мм	30,6	30,9	30,9	30,8
Гладкий калибр-пробка проходной G1 ПР-НЕ	+	+	+	+
Гладкий калибр-пробка не проходной G1 ПР-НЕ	+	-	-	+
Резьбовой проходной правый калибр-пробка	-	-	нп	нп
Резьбовой непроходной правый калибр-пробка G1 В ПР-НЕ	+	+	нп	нп
Резьбовой проходной левый калибр-пробка G1 В ПР LH	нп	нп	-	-
Резьбовой непроходной левый калибр-пробка G1 В НЕ LH	нп	нп	+	+

Фото № 81. Положение резьбового проходного калибра в отверстии № 1 радиатора № 4.

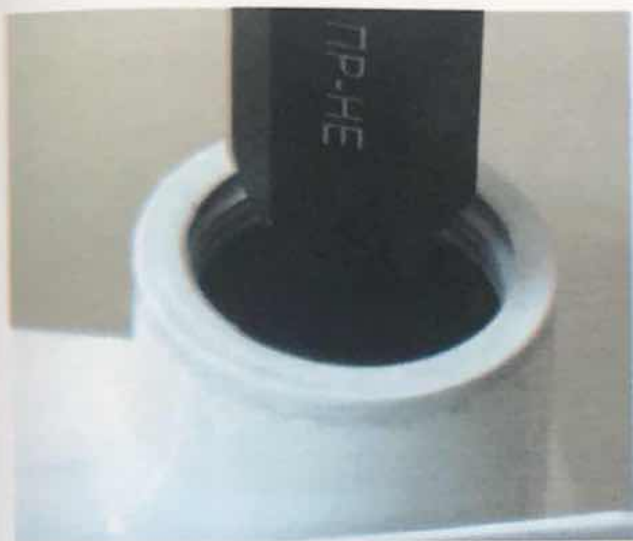
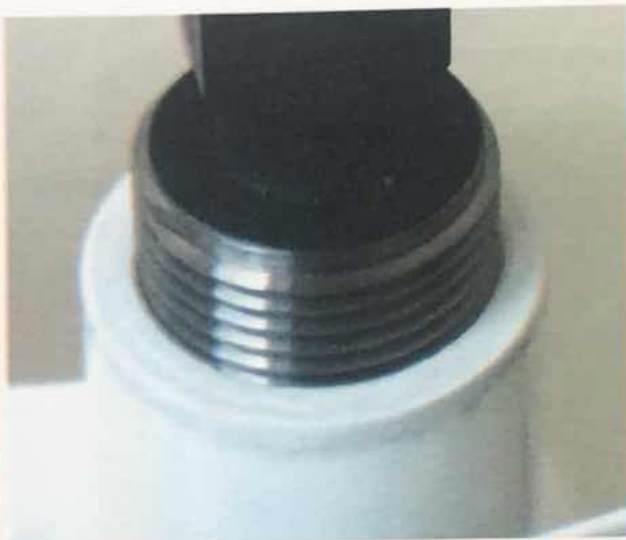
Фото №№ 82, 83. Положение калибров (гладкого непроходного – фото № 82, резьбового проходного – фото № 83) в отверстии № 2 радиатора № 4.

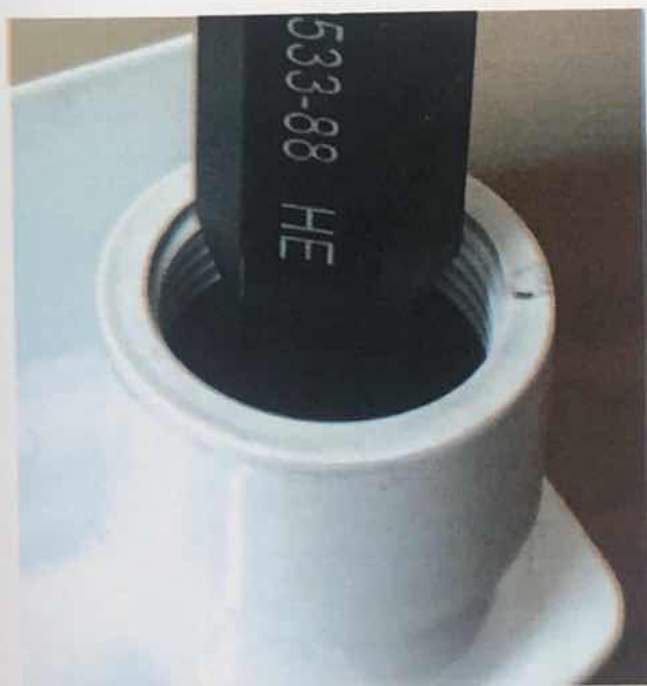
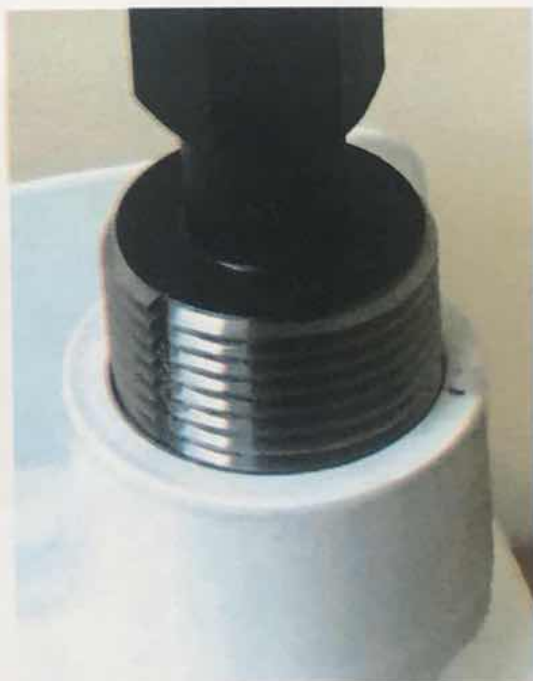
Фото №№ 84, 85. Положение калибров (гладкого непроходного – фото № 84, резьбового проходного – фото № 85) в отверстии № 3 радиатора № 4.

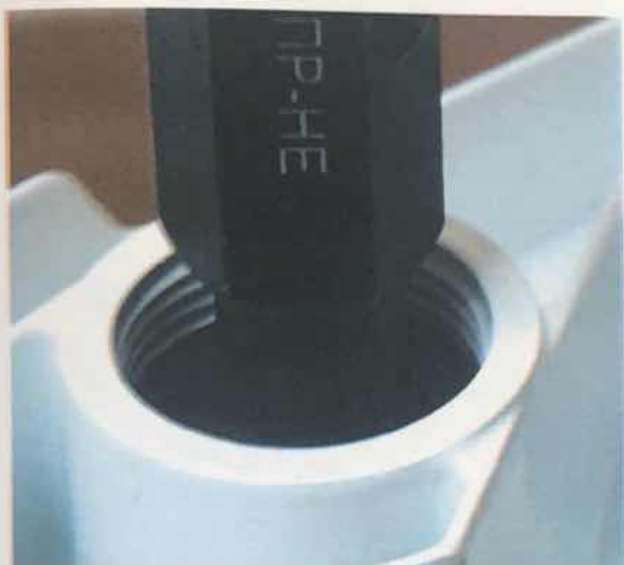
Фото № 86.

№№ отверстий	1	2	3	4
Диаметр отверстия (входной, макс.) мм	33,1	32,9	32,6	33,1
Внутренний диаметр резьбы, мм	31,7	31,4	31,3	31,8
Гладкий калибр-пробка проходной G1 ПР-НЕ	+	+	+	+
Гладкий калибр-пробка не проходной G1 ПР-НЕ	+	-	-	-
Резьбовой проходной правый калибр-пробка	-	-	нп	нп
Резьбовой непроходной правый калибр-пробка G1 В ПР-НЕ	+	+	нп	нп
Резьбовой проходной левый калибр-пробка G1 В ПР LH	нп	нп	-	+
Резьбовой непроходной левый калибр-пробка G1 В НЕ LH	нп	нп	+	+

Фото №№ 86, 87. Положение калибров (гладкого непроходного – фото № 86, резьбового проходного – фото № 87) в отверстии № 1 радиатора № 5.

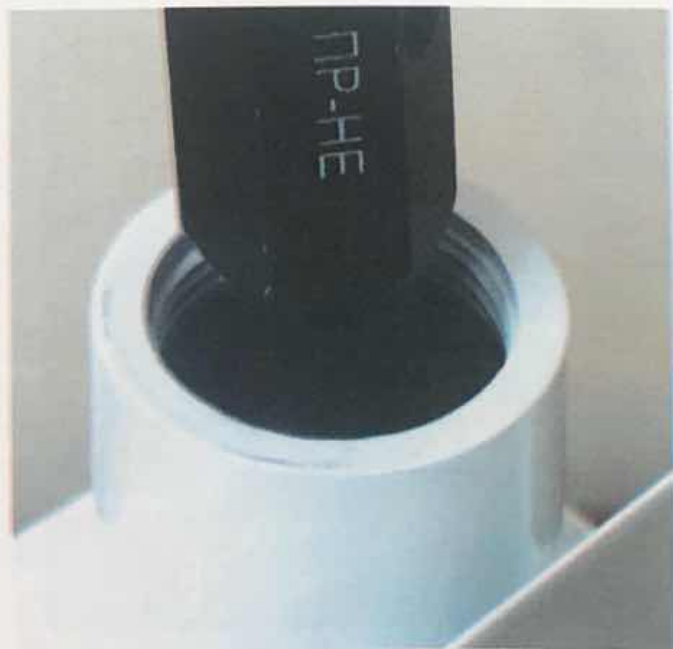
Фото № 88. Положение гладкого непроходного калибра в отверстии № 2 радиатора № 5.

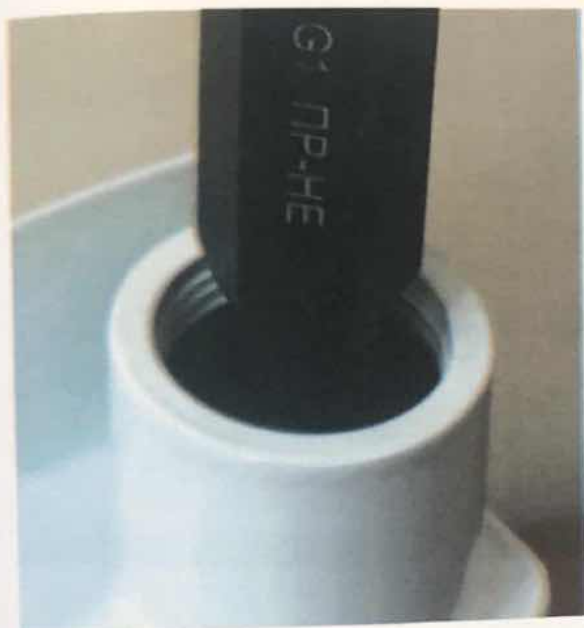
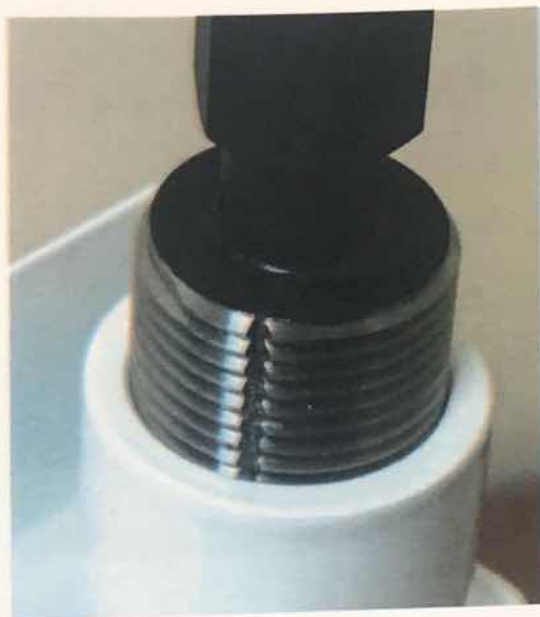
Фото №№ 89, 90. Положение калибров (гладкого непроходного – фото № 89, резьбового проходного – фото № 90) в отверстии № 3 радиатора № 5.

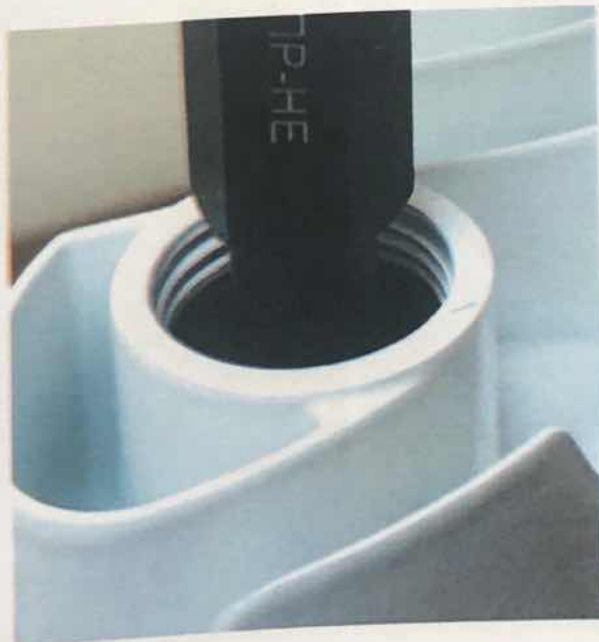
Фото № 91. Положение гладкого непроходного калибра в отверстии № 4 радиатора № 5.

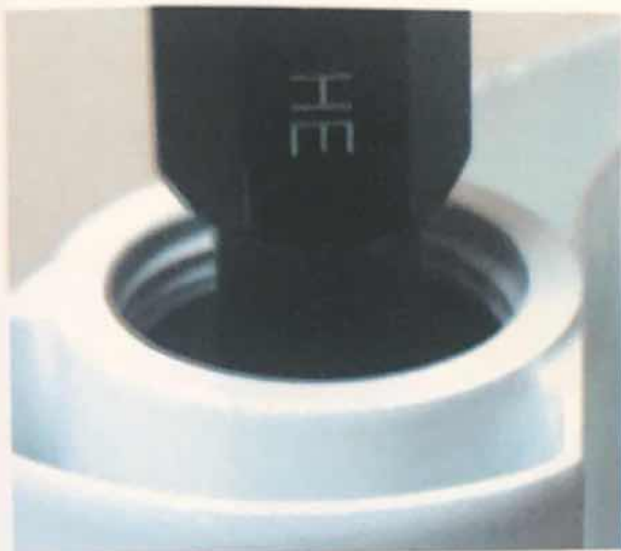
Фото № 92.

Фото №№ 92, 93. Положение калибров (гладкого непроходного – фото № 92, резьбового проходного – фото № 93) в отверстии № 1 радиатора № 6.

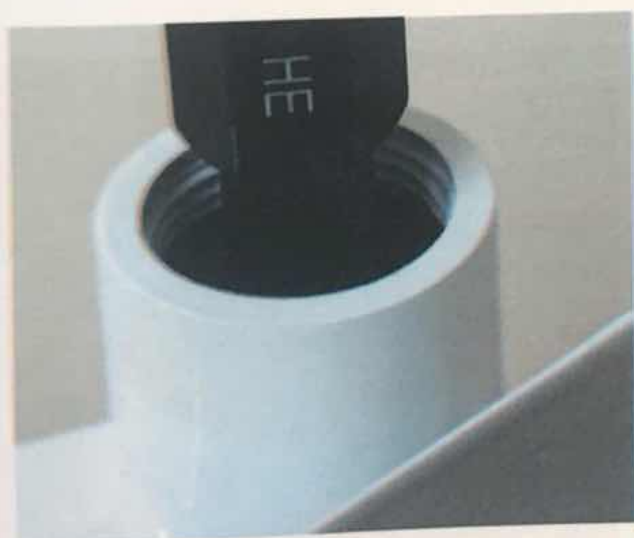
Фото № 94.

Фото №№ 94, 95. Положение калибров (гладкого непроходного – фото № 94, резьбового проходного – фото № 95) в отверстии № 2 радиатора № 6.

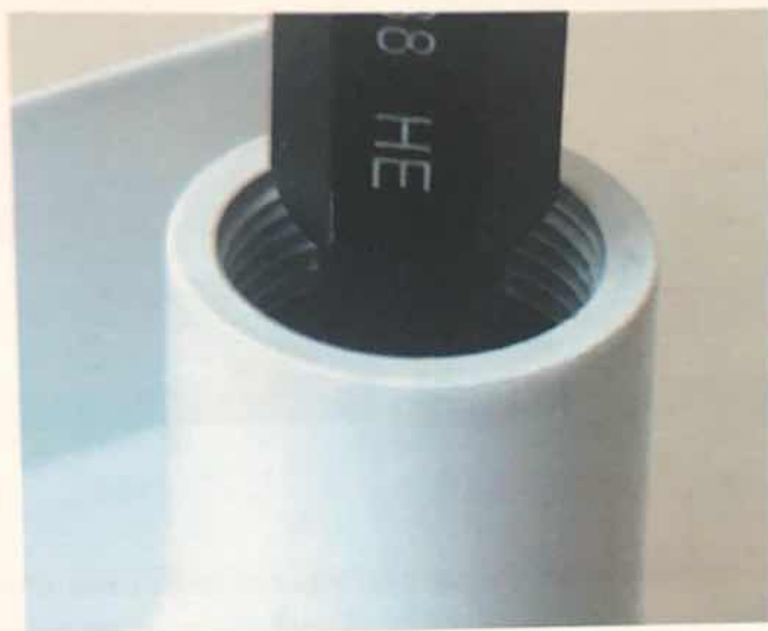
Фото № 96. Положение гладкого непроходного калибра в отверстии № 3 радиатора № 6.

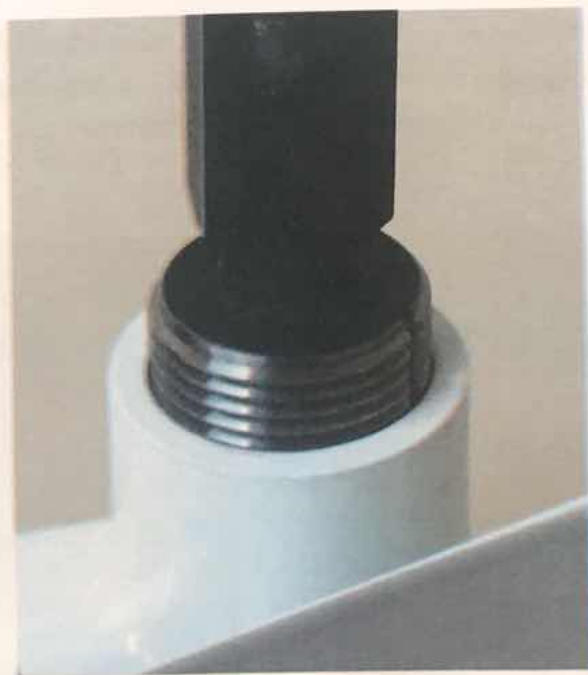
Фото №№ 101. Положение резьбового проходного калибра в отверстии № 2 радиатора № 7.

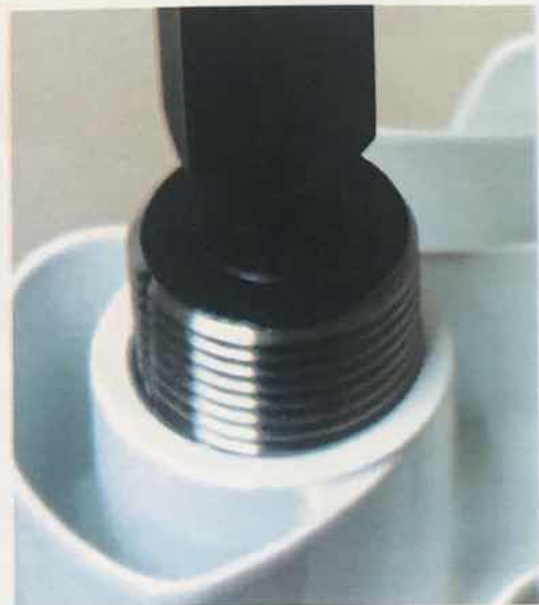
Фото № 106.

Фото №№ 105, 106. Положение калибров (гладкого непроходного – фото № 105, резьбового проходного – фото № 106) в отверстии № 4 радиатора № 7.

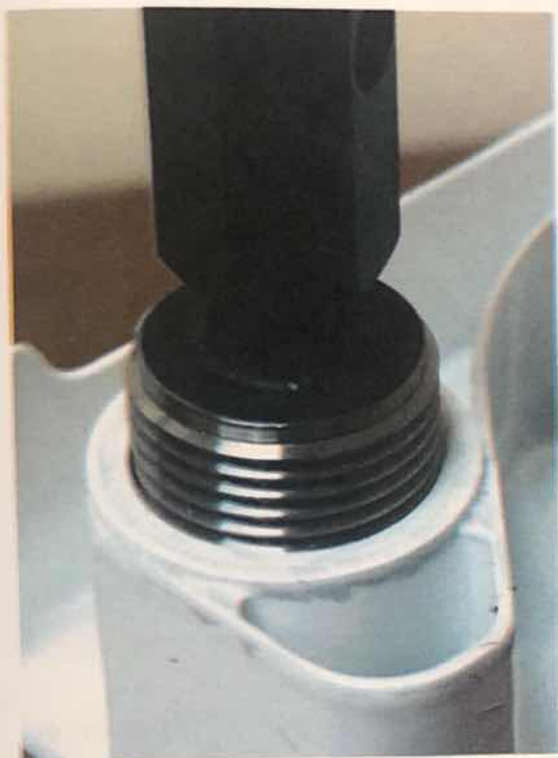
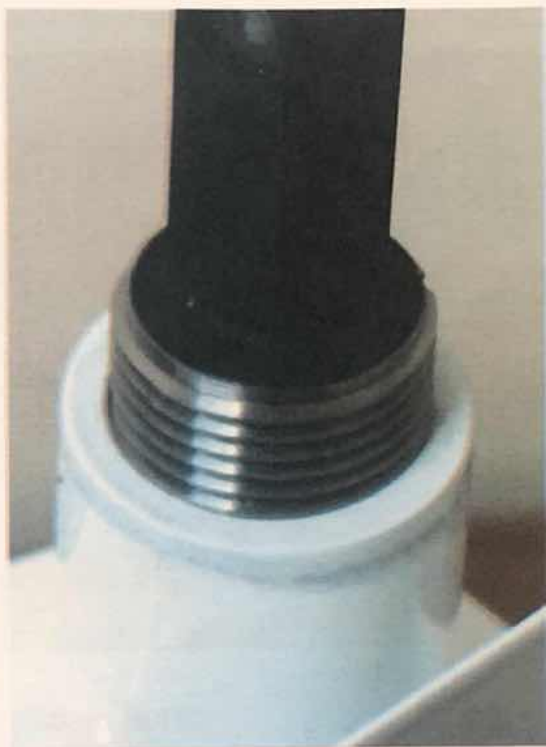
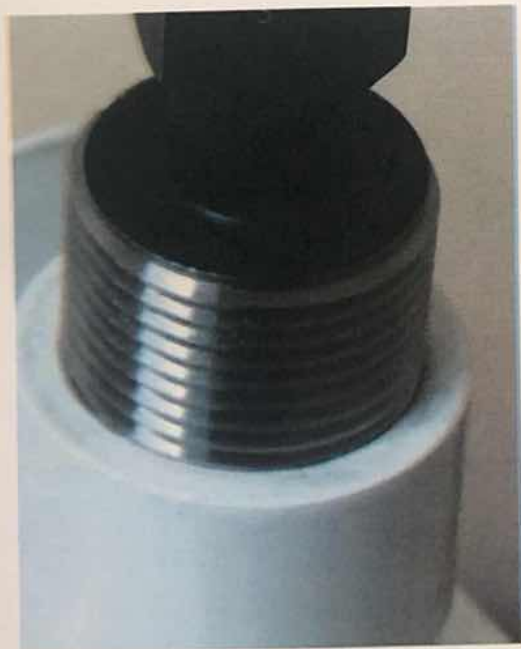
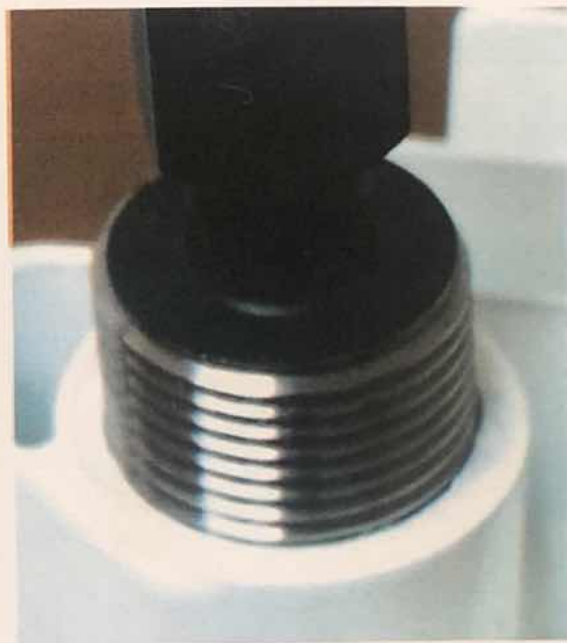
Фото №№ 107-110. Положение резьбового проходного калибра в отверстии № 1 (фото № 107),  
отверстия № 2 (фото № 108), отверстия № 3 (фото № 109)  
и отверстия № 4 (фото № 110) радиатора № 8.

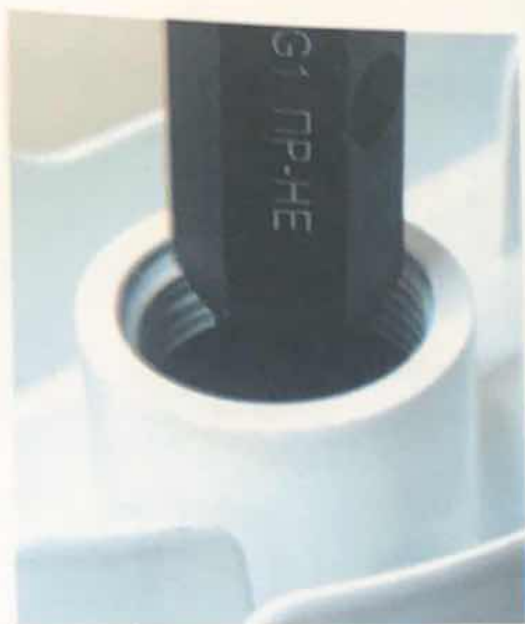
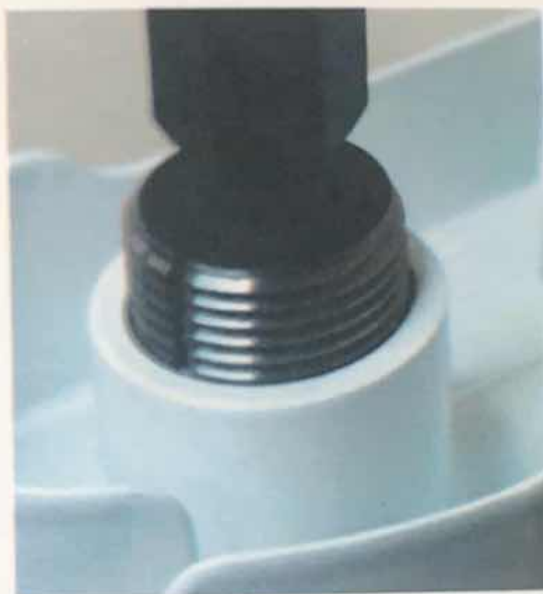
Фото №№ 111, 112. Положение калибров (гладкого непроходного – фото № 111, резьбового проходного – фото № 112) в отверстии № 1 радиатора № 9.

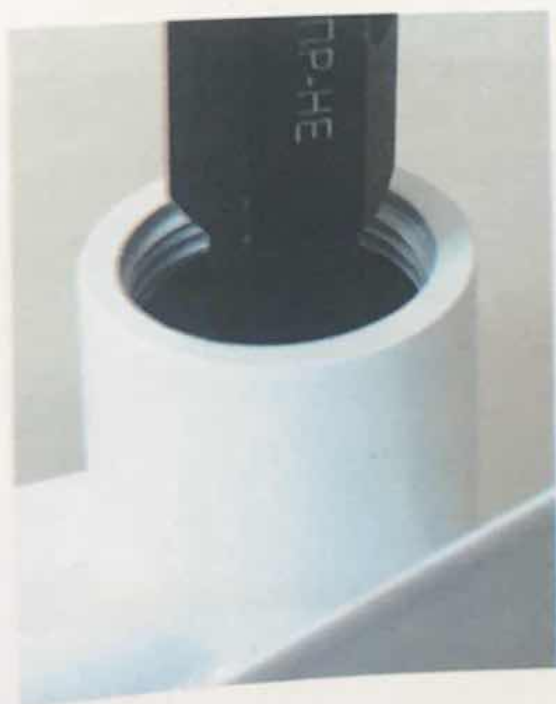
Фото № 113.

Фото №№ 113, 114. Положение калибров (гладкого непроходного – фото № 113, резьбового проходного – фото № 114) в отверстии № 2 радиатора № 9.

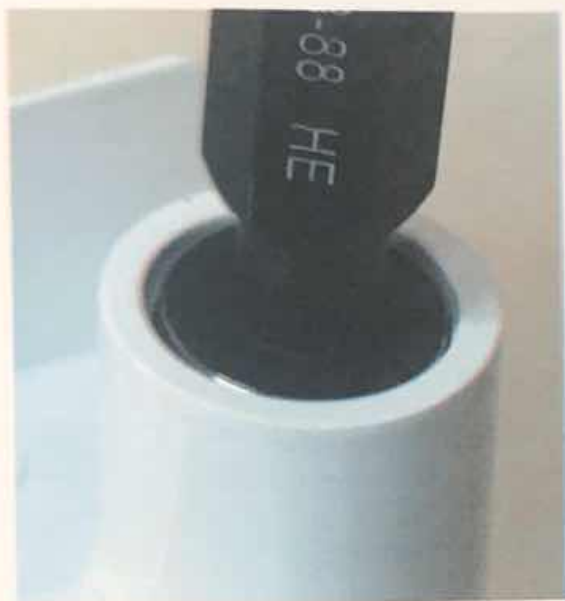
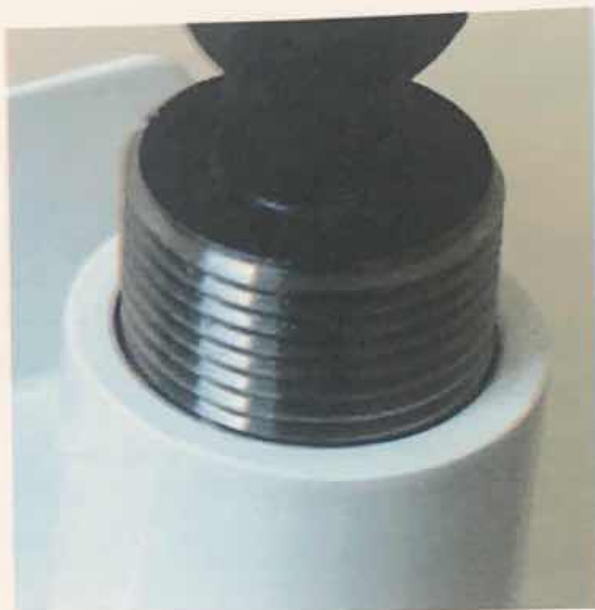
Фото №№ 115, 116. Положение калибров (гладкого непроходного – фото № 115, резьбового проходного – фото № 116) в отверстии № 3 радиатора № 9.

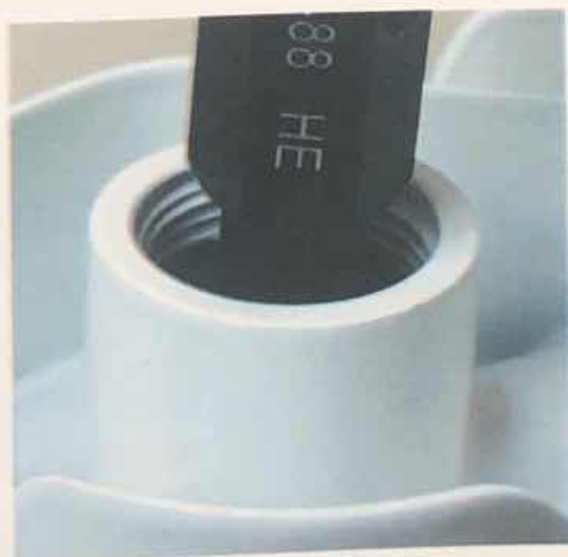
Фото № 117.

Фото №№ 117, 118. Положение калибров (гладкого непроходного – фото № 117, резьбового проходного – фото № 118) в отверстии № 4 радиатора № 9.

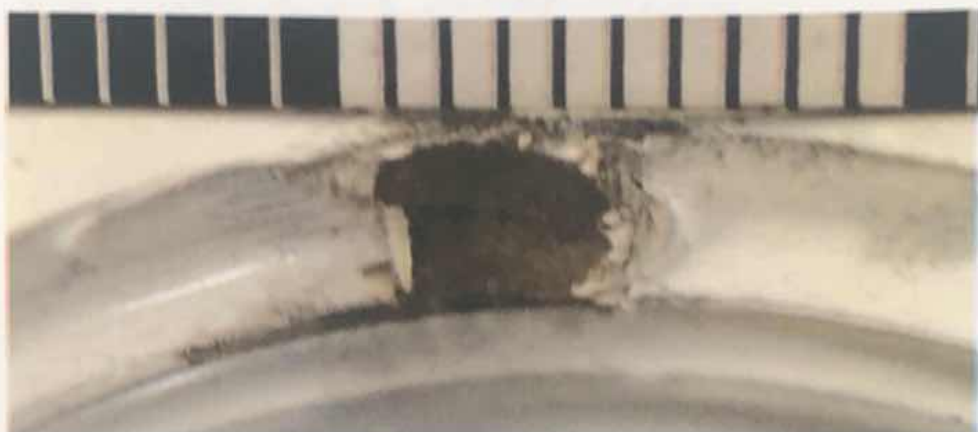
**Примечание:** на поверхности резьбы отверстия № 3 имеется дефект в виде напыла металла с поврежденным верхним слоем (см. фото № 119). На уровне данного повреждения диаметр отверстия – 31,6 мм.

Фото № 119. Общий вид дефекта на поверхности резьбы отверстия № 3 радиатора № 8.
